# 法雲寺報

法雲寺  
2011/1/1発行  
兵庫県美方郡香  
美町村岡区村岡  
2365

# 各種工事修繕のご報告

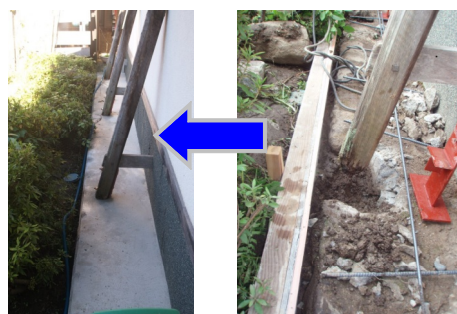
替え及び、流し台交換をさせて頂きました。また、山門脇塀の支柱根元が水分で腐食していたので、コチフも修繕補強して頂きました。その他細かい修理

根元が腐って支柱の役目を果たさず。
